Sehr geehrte Kolleg*innen aus dem Planungsausschuss,
es würde mich freuen, wenn jemand zu TOP 9 „Straßenerhaltungsprogramm 2021“ V0/20/17519/65 Erläuterungen zum „neuen“ in Beton verlegtem Altstadtpflaster einholt. Die Expert*innen sitzen im Raum. Das Altstadtpflaster soll neben ästhetischen Gesichtspunkten auch besonders schweren Lasten und der Witterung möglichst dauerhaft standhalten und barrierefrei sein. Schwerlastverkehr ist in der Altstadt allerdings nicht mehr zu erwarten, Barrierefreiheit kann auch mittels einem wassergebundenen Belag hergestellt werden und die Witterung setzt auch oder gerade den starren betongebundenen Pflasterbelägen zu.

zu 3.3.2 Instandsetzung von Platten- und Pflasterflächen

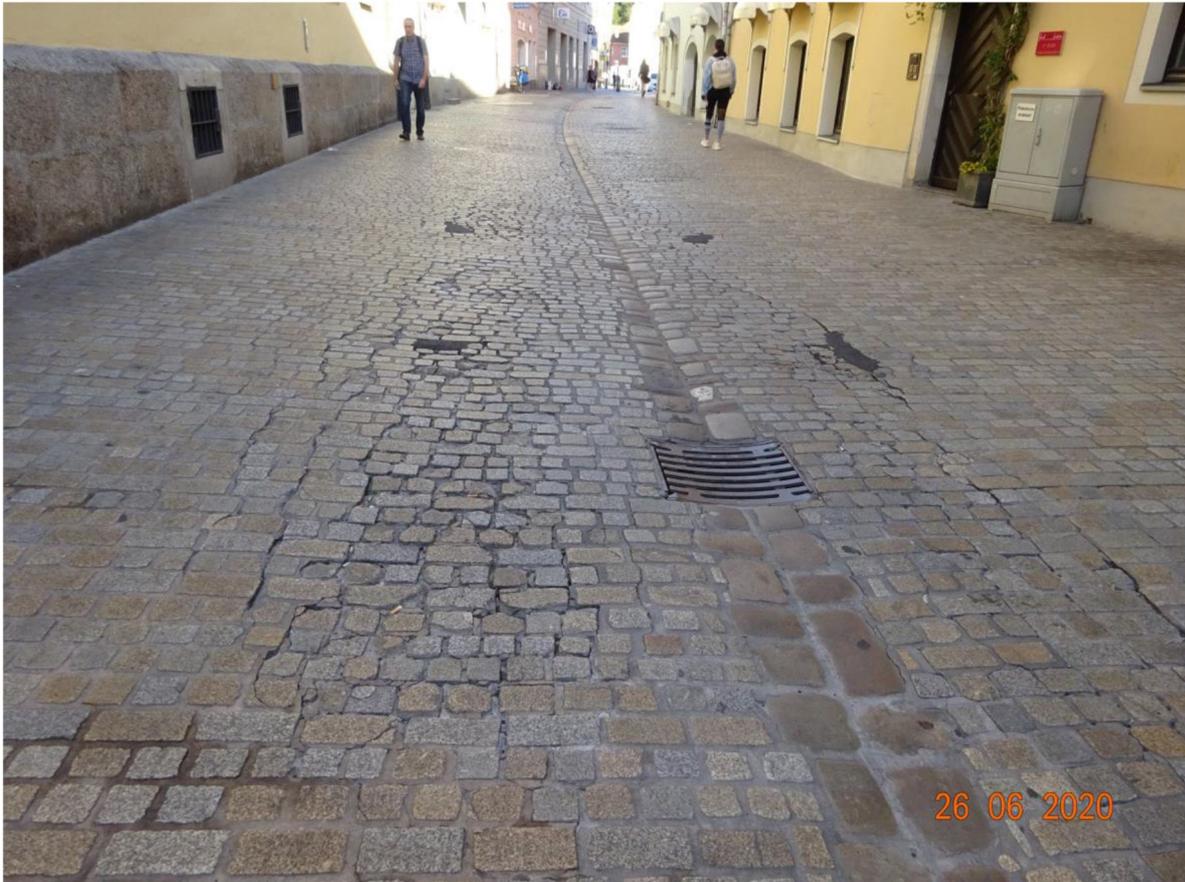
Gesandtenstraße zwischen Bismarckplatz und Gutenbergplatz

Wie unter Punkt 3.3.2. Instandsetzung von Platten und Pflasterflächen dargestellt und auf Seite 15 der Beschlussvorlage illustriert, weisen die in Beton gebundenen Pflasterflächen Schäden auf, die eine stückweise Instandsetzung notwendig machen. In der Vorlage wird z.B. der Pflasterbelag zwischen Bismarkplatz und Gutenbergplatz genannt.

Das betonverfugte Pflaster ist ohne Spannungsfugen verlegt und nicht elastisch. Als Dehnungsfuge dient hier wohl die Wasserablaufrinne, was suboptimal ist. Belastungen und Temperaturunterschiede setzen der Oberfläche zu. Besser könnte es möglicherweise sein das Betonpflaster künftig in Segmente aufzuteilen, die durch wassergebunden verlegte Dehnungsfugen voneinander getrennt sind. Eine stückweise Sanierung des betongebundenen Pflasterbelags gestaltet sich in seiner derzeitigen Form als aufwändig, teuer, schwierig und möglicherweise wenig dauerhaft.

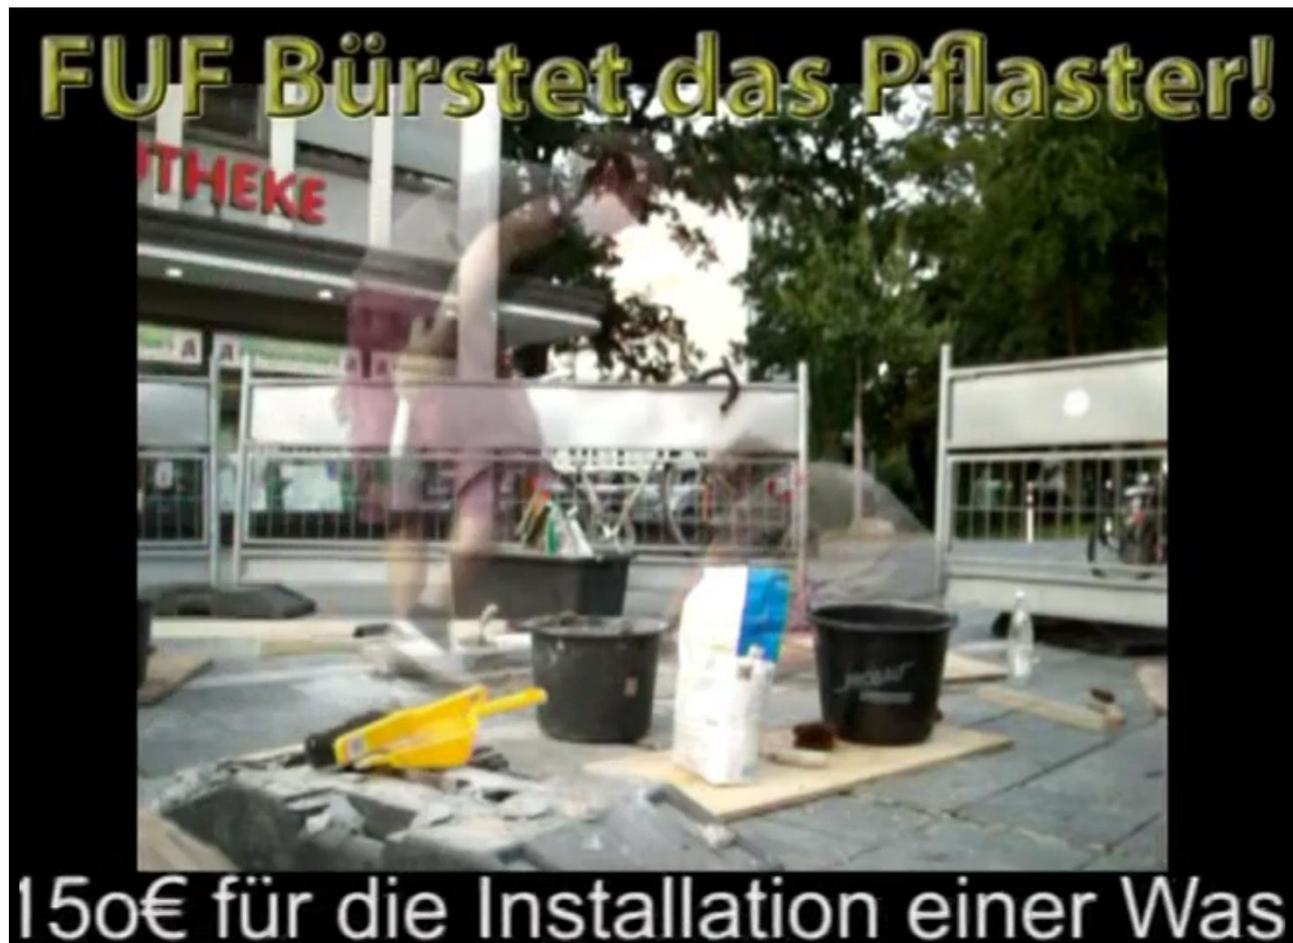
FvfU-uüiUF.e.V. Pflasterreperatur 2009 am Europabrunnendeckel Vgl.:
